溶融亜鉛めっき製品の外観について 【ステンシル跡】

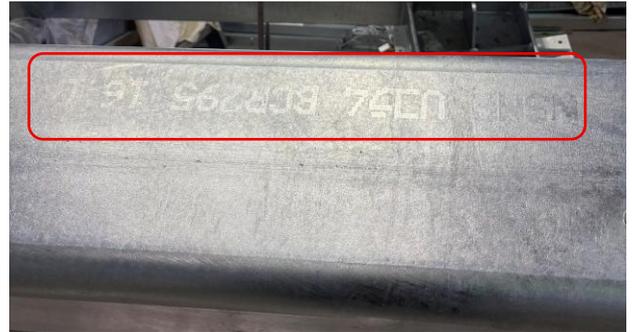
写真1 ステンシル跡の外観

溶融亜鉛めっきした鋼材の表面に、写真1のように、文字がそのまま視認できる状態が発生する現象のことです。

ステンシル跡の膜厚を測定すると、周辺部より約20μm薄いですが、めっき皮膜自体は形成されていることが確認できます。したがって、このステンシル跡は「不めっき」ではなく、「合金層の成長差」に起因して生じる現象です。

鋼材表面に赤さびが発生すると、表面が粗くなり、合金層が成長しやすくなります。一方、ステンシルで覆われていた部分は赤さびが発生せず表面が滑らかであるため、周辺部との合金層の成長に差が生じ、その結果が膜厚の差になります。

また、ステンシル跡が視認されるのは合金層（ δ_1 層・ ζ 層）が薄くなることで光学的特性が変化し、反射の違いとして現れるためです。周辺部との合金層の厚さ・結晶構造・表面粗さの差異が光の反射状態を変え、「跡」として見えるようになります。

前項で述べたとおり、ステンシル跡は鋼材素地の錆により表面粗さが変化し、合金層の成長に差が生じることで発生します。したがって、最も有効な対策は、鋼材を錆びさせないよう適切に保管・管理することです。

以上の理由から、ステンシル跡の手直しは行わず、そのまま使用されることをお勧めします。

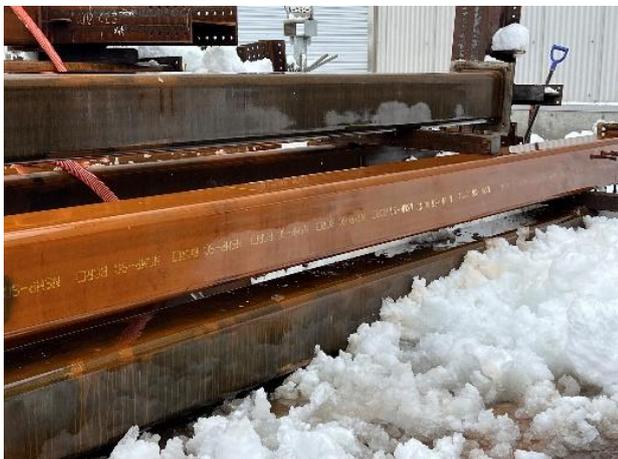
写真2 錆が進行した外観

特に、湿度が高い場所、結露が発生しやすい環境、飛来塩分の影響を受ける地域では、**写真2**に示すような錆が通常よりも数倍の速度で進行します。このような環境下では、短期間でも表面状態が大きく変化するため、保管場所の選定や防錆対策に十分注意する必要があります。

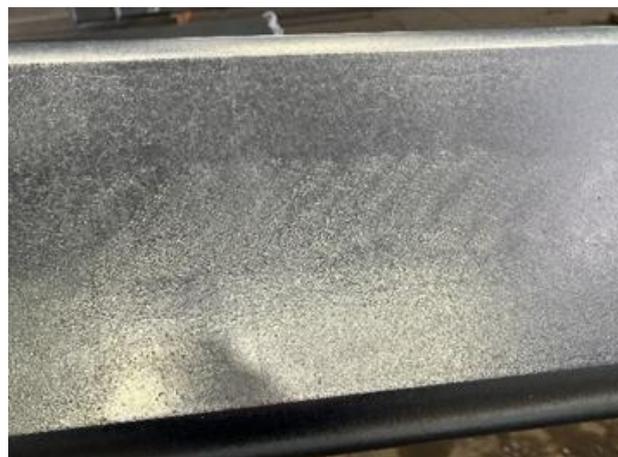
写真3 きずの入った外観

過した製品は全体が一様な灰色（保護皮膜による自然な灰色）へと変化していきます。この経時変化により、ステンシル跡も次第に周囲と馴染み、視認しにくくなります。一方、ステンシル跡を気にしてグラインダーなどの工具で削り取ったうえでめっきを行うと、削った際の刃跡が製品表面に残り、**写真3**のようにかえって目立つ場合があります。これらの刃跡は、自然な経時変化では消えにくく、外観上の不均一さが長時間残る可能性があります。
