溶融亜鉛めっき製品の外観について 【ステンシル跡】

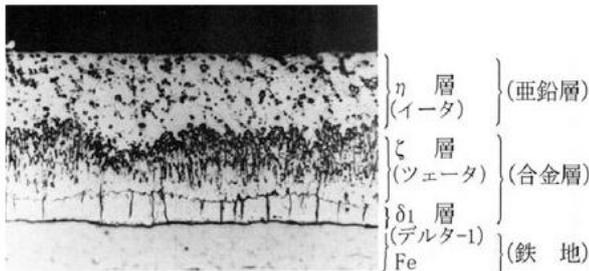
図2 溶融亜鉛めっき層の組織断面

溶融亜鉛めっきの組織は、鉄鋼素材との界面から順に、 δ_1 （デルタ-1、FeZn₁₀）、 ζ （ツェータ、FeZn₁₃）および主に亜鉛（めっき浴）が凝固した η （イータ）層から構成されています。即ち、合金層とは δ_1 および ζ を指し、その合金層（膜厚）の発達は、めっき浴温度およびめっき浴への浸漬時間に比例して増減し、かつ鉄鋼素材中の成分（SiやP）等の影響により活発になる場合があります。

溶融亜鉛めっき皮膜は、鉄と亜鉛が反応して合金層（ δ_1 層・ ζ 層）が形成され、その上に純亜鉛層（ η 層）が付着しています（図2参照）。
