## シーケー金属

# 釜からこぼれた亜鉛で火災 BCPが初動の背中押す

行動指針をもとに「大げさな対策」 無駄に終わっても賞賛

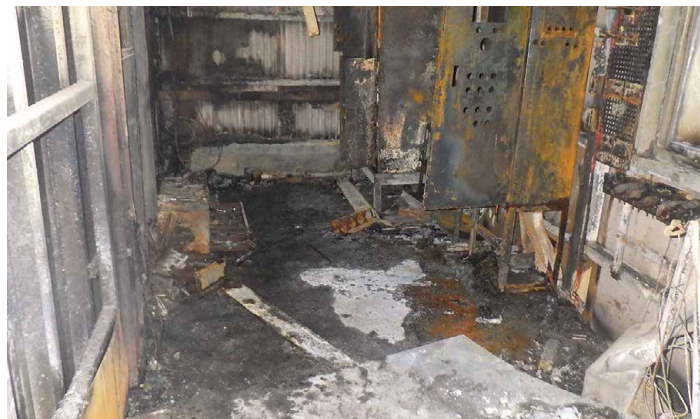
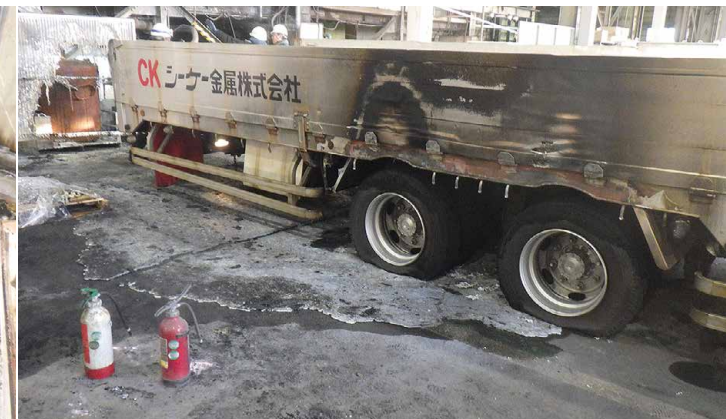
燃えていたのは大型トラックと電気設備など。地震の揺れで釜からこぼれたメッキ用の亜鉛に接触し、火災が発生していた。金属などの表面を薄く覆うメッキ用の亜鉛は、工場が休業中とはいえ、溶かした状態を維持しなくてはならない。釜は約440℃で保温されていた。この亜鉛釜のサイズは幅2.1m、長さ12.5m、深さ2.8mで500トンほどの亜鉛が溶けていた。ふたで覆っていたが、あくまで保温用でこぼれを防げなかった。

高温の亜鉛が飛散して炎上した現場事務所とトラック（提供：シーケー金属）

十分と判断し、消火栓に切り替えて対応。煙を見て、周辺に待機していた高岡市消防団の二上（ふたがみ）分団の助けも借りた。トラックは16時33分、電気設備は16時47分に鎮火した。「消火栓までを使って毎年訓練していたことが大きい。それに最初に到着したサンエツ金属の役員が過去に消防団に入っていた活動の経験も生かされた」と説明する。

1月2日から焼けた配線の交換に取りかかり、また釜のメーカー担当者には毎日現地を確認するように依頼した。「やはり、どうしても我々だけだと気づけない、または気づけたとしても遅くなって復旧が先延ばしになる可能性もあった。無理を言ってメーカーにお願いしました」と語る。

最優先したために、5日には配線の交換が完了し、通電を再開。釜を加温し亜鉛を溶かし始めた。そして8日に7割ほどを稼働させ、9日からは完全に復旧。亜鉛釜が停止している間は、協力を得られた同業他社に顧客のメッキ処理を依頼した。

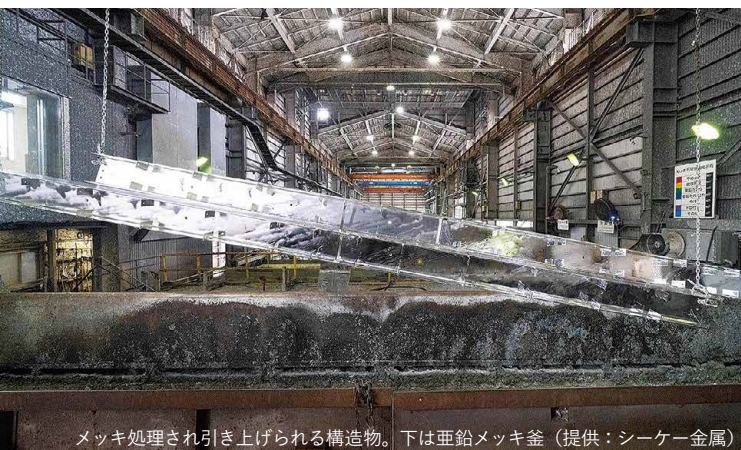
メッキ処理され引き上げられる構造物。下は亜鉛メッキ釜（提供：シーケー金属）
